# 建筑施工安全监督限期整改通知书

迁建[安]限改字第202028号

# 建筑施工安全隐患整改报告书

## 脚手架整改方案

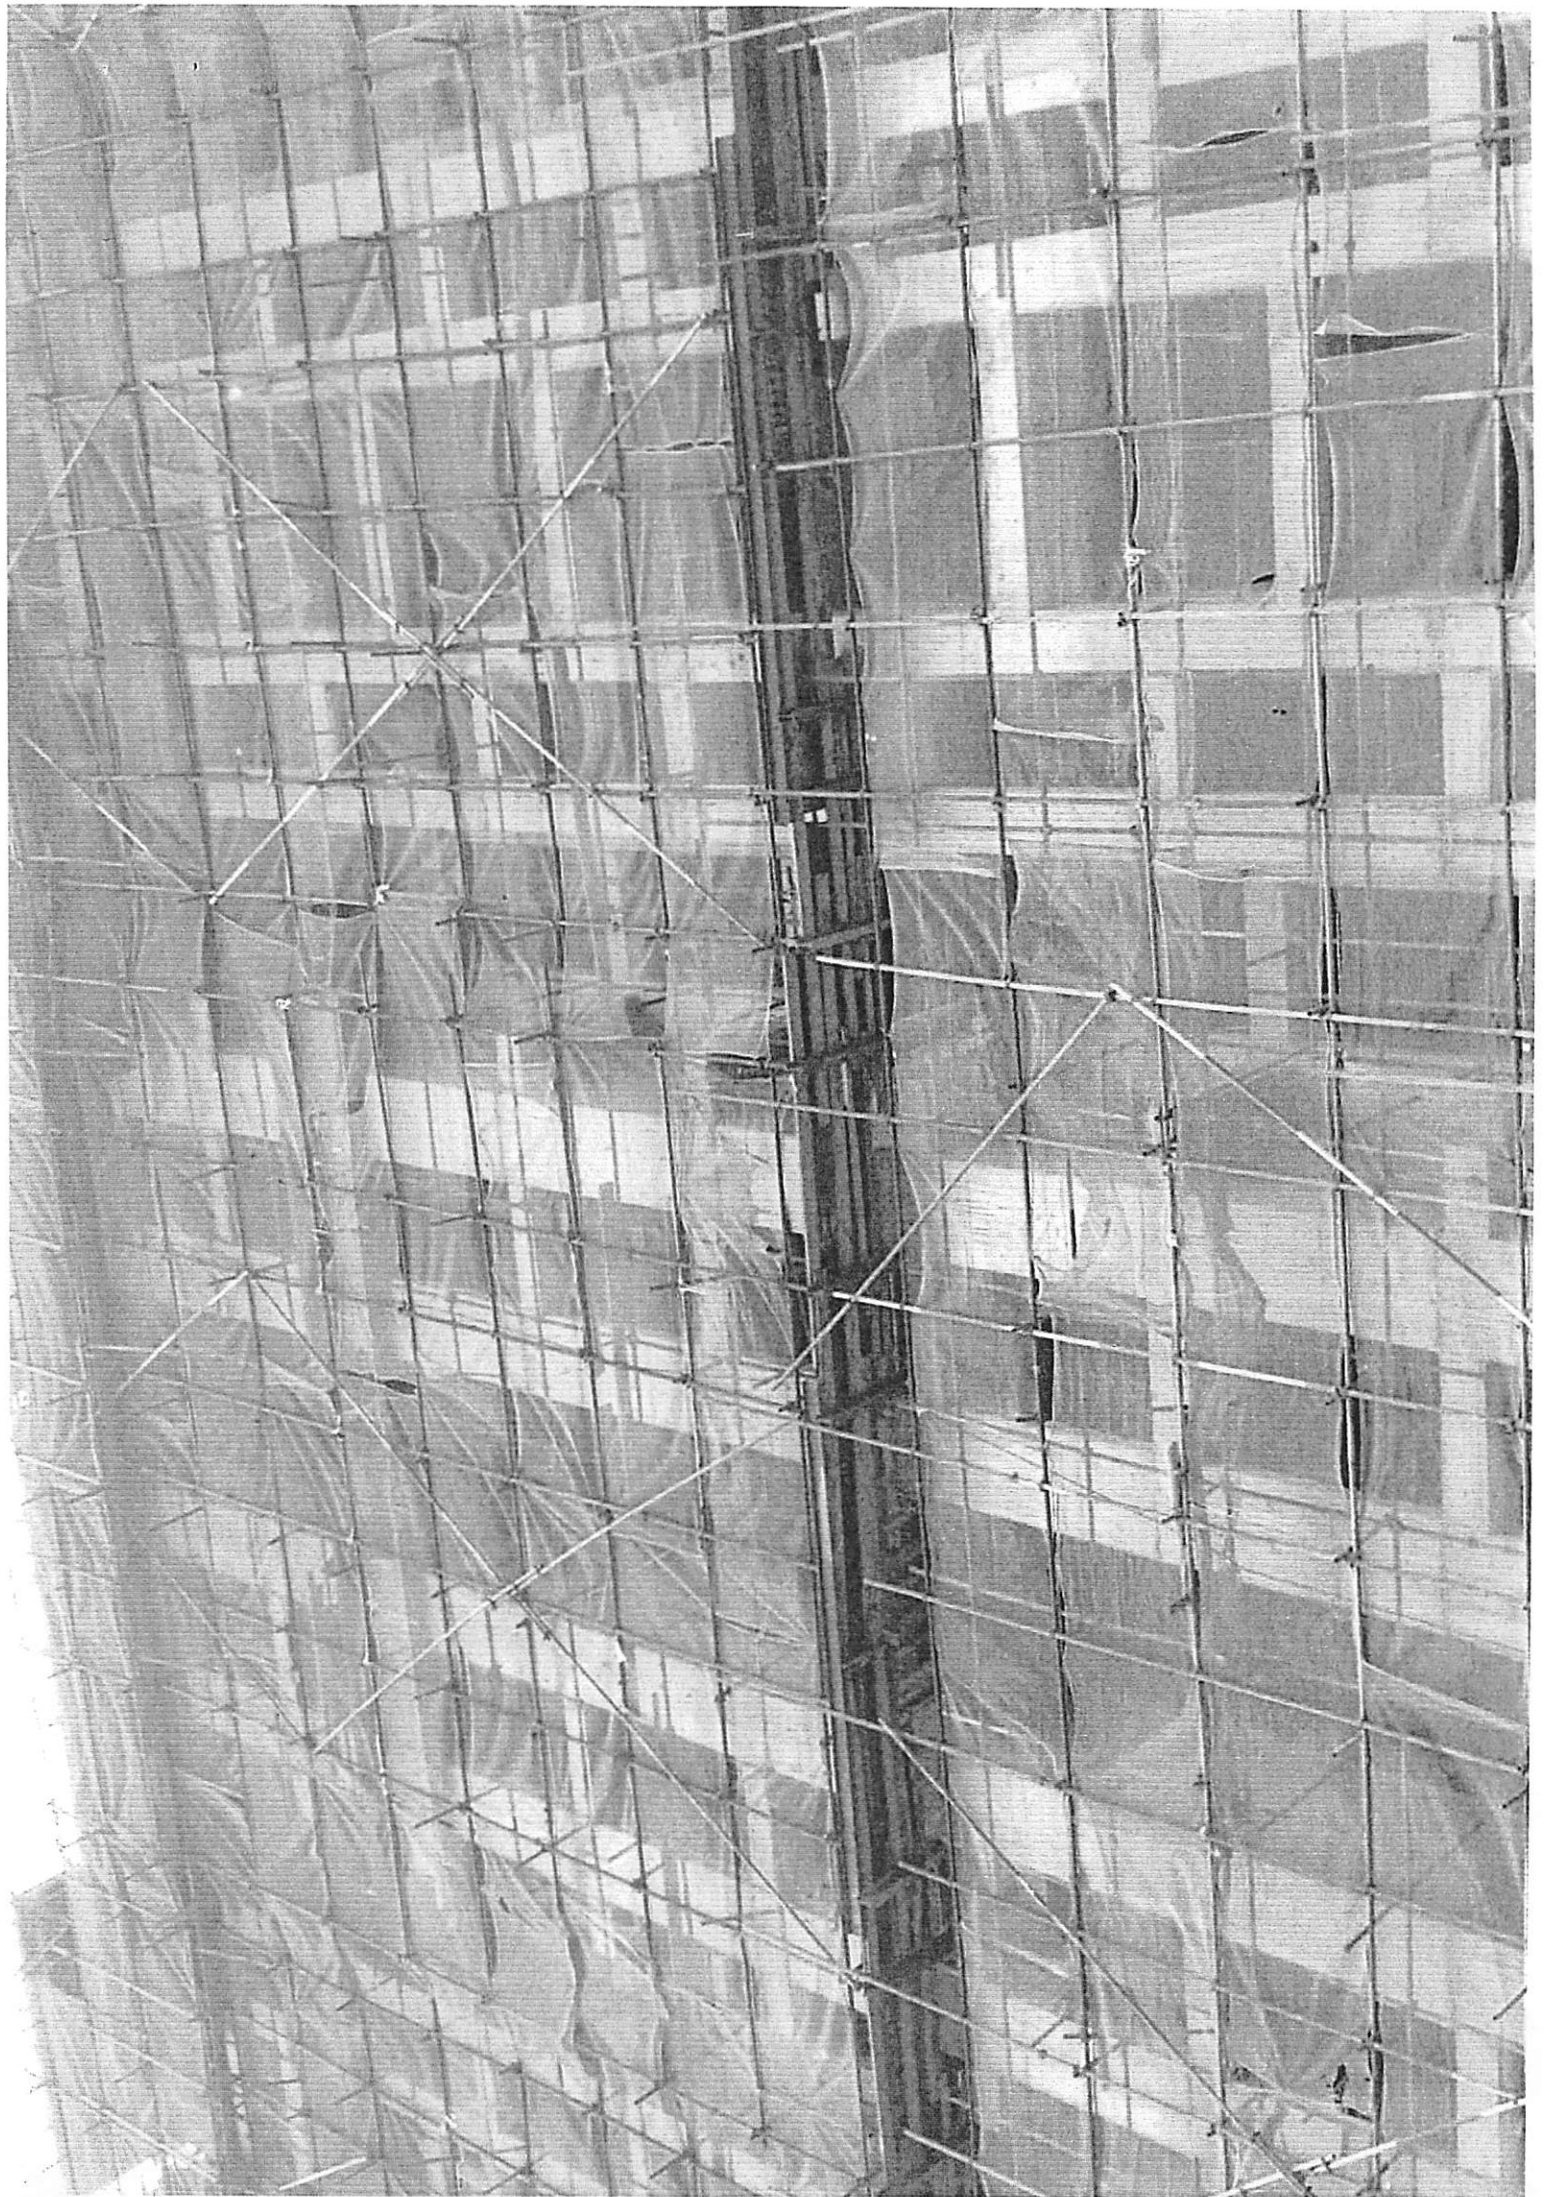
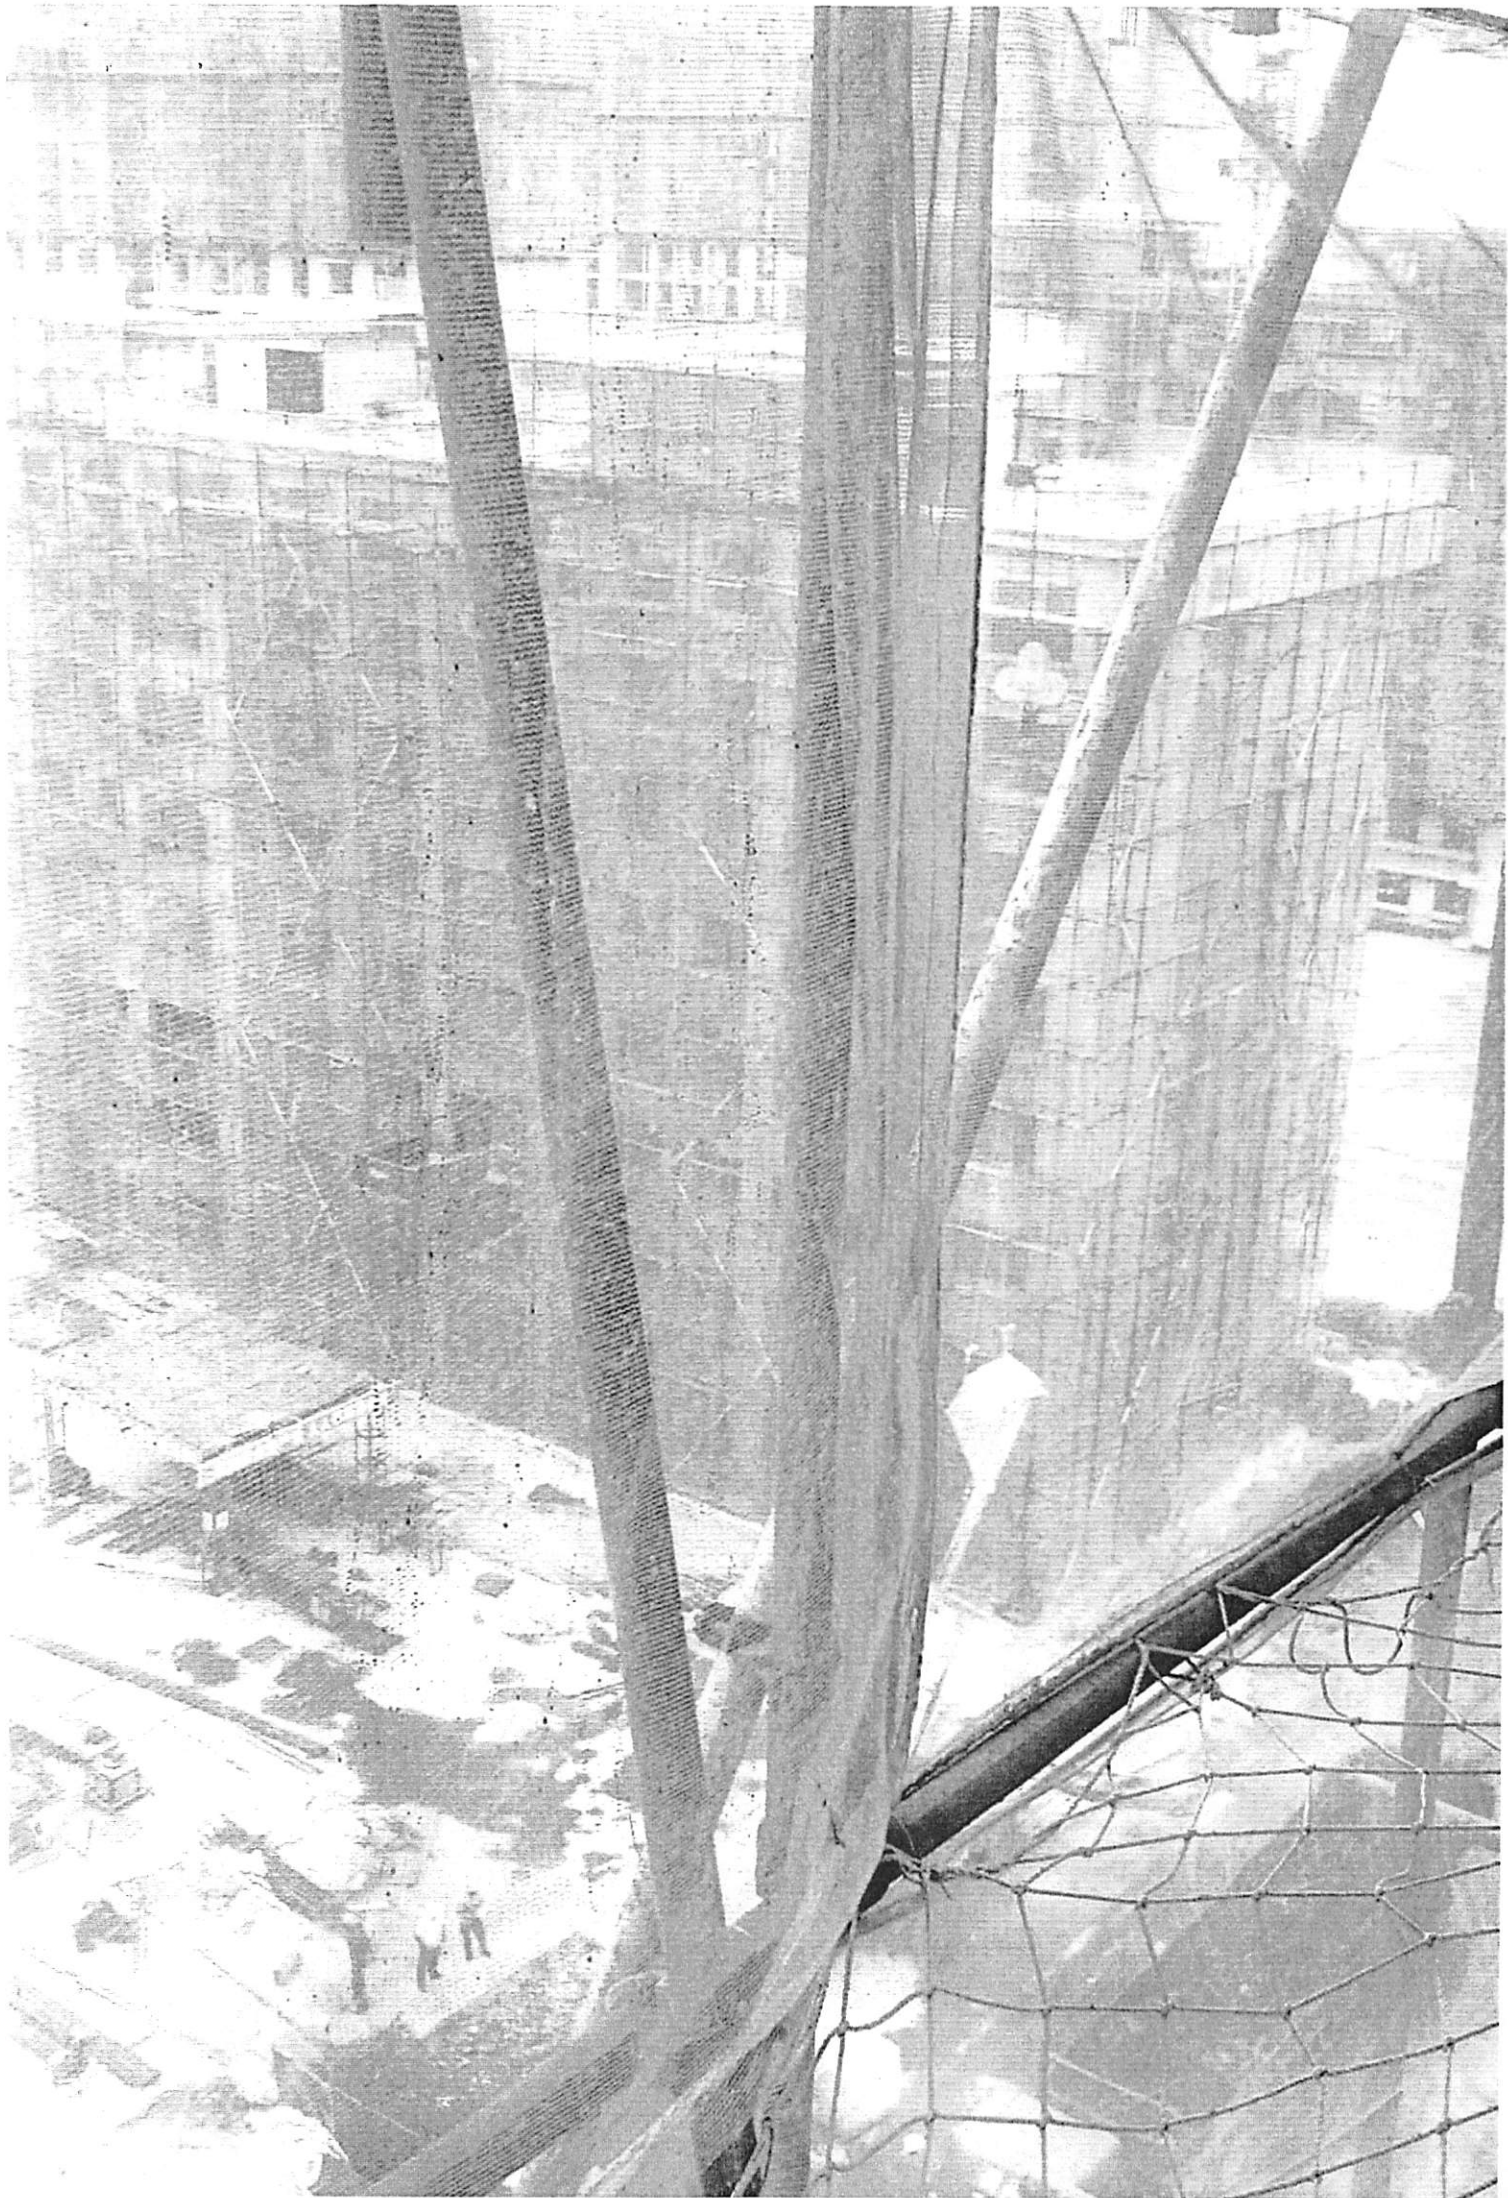
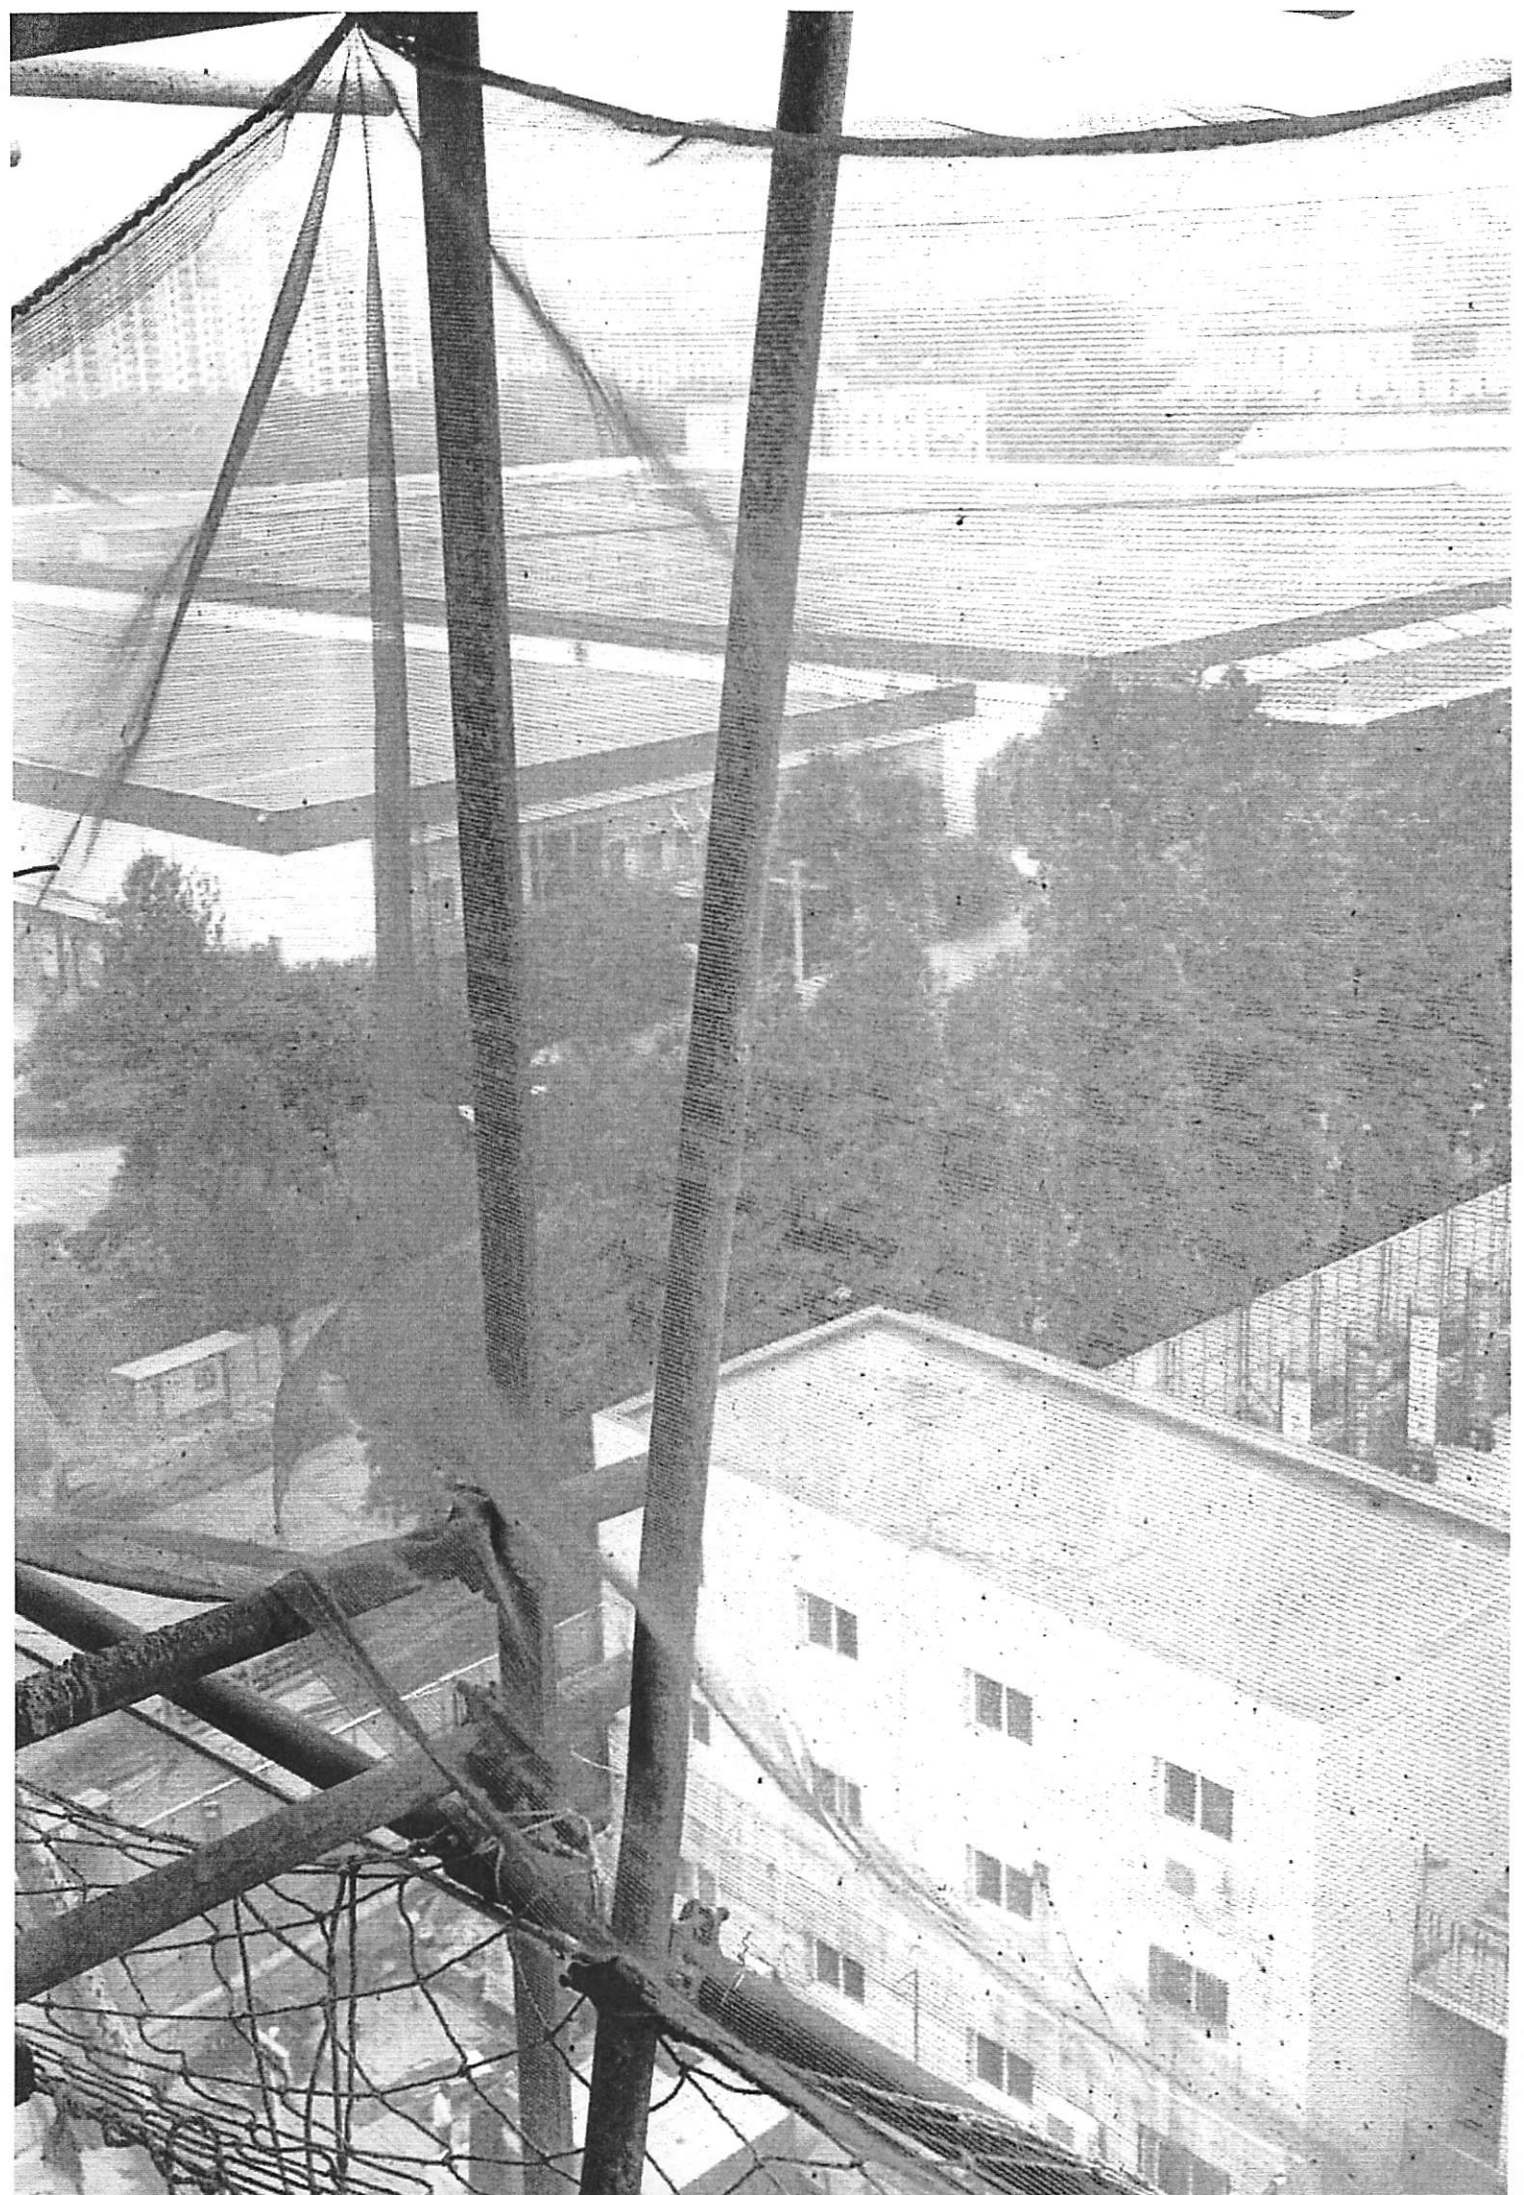
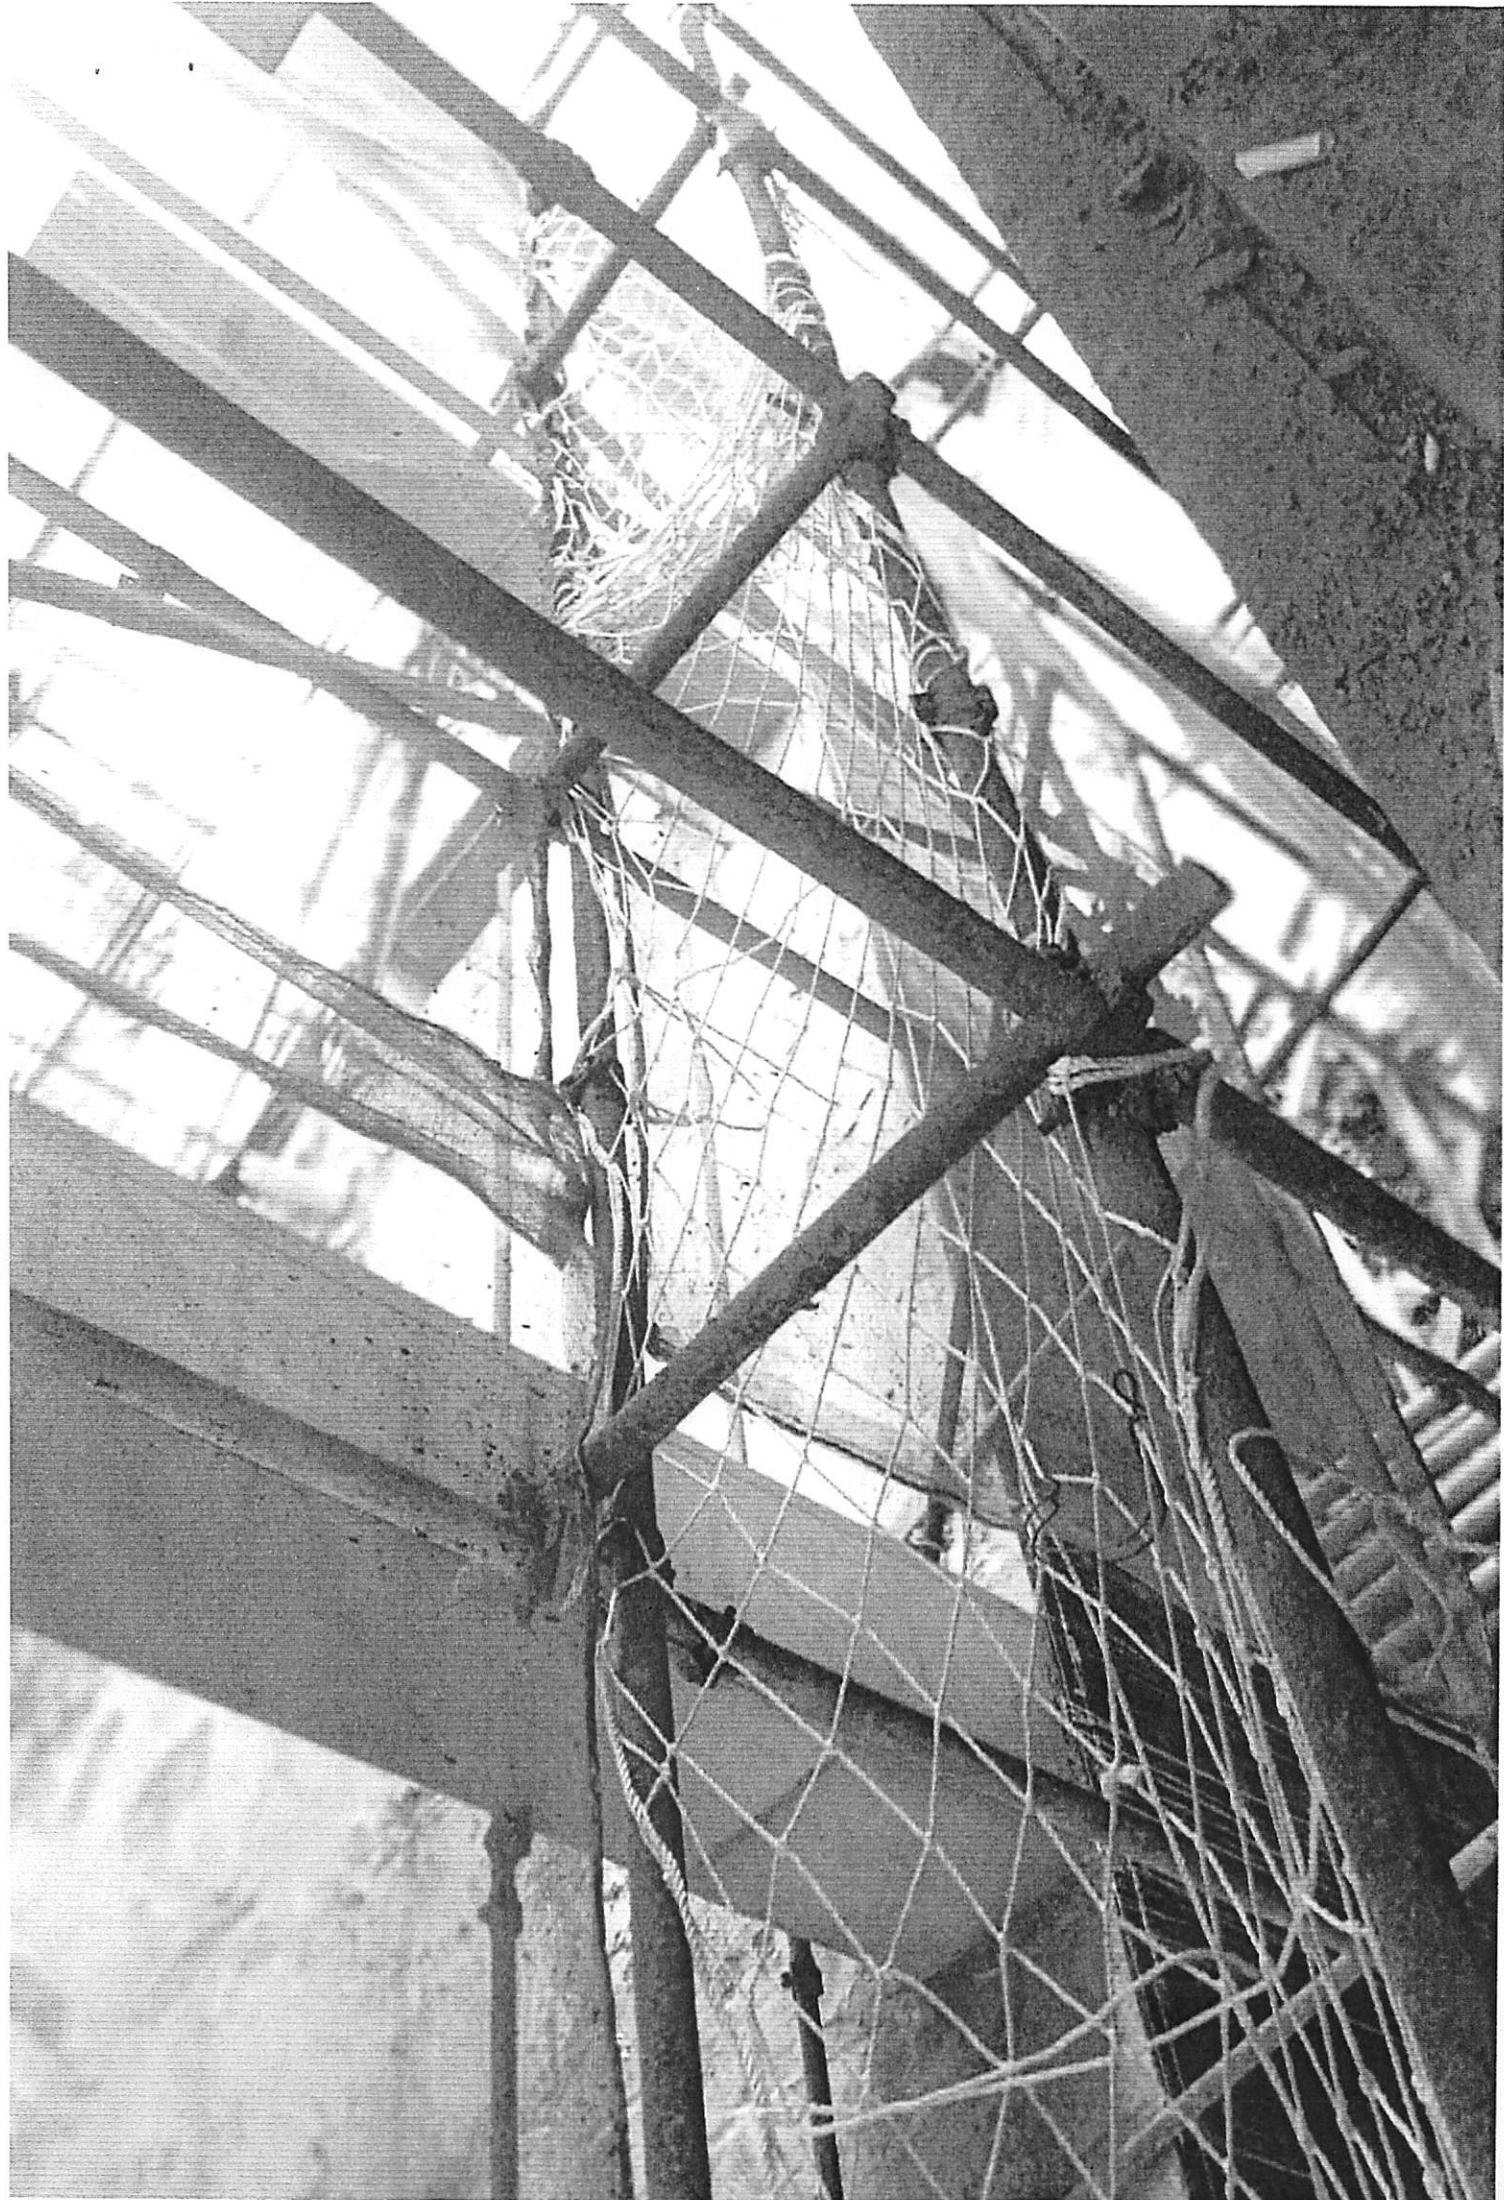
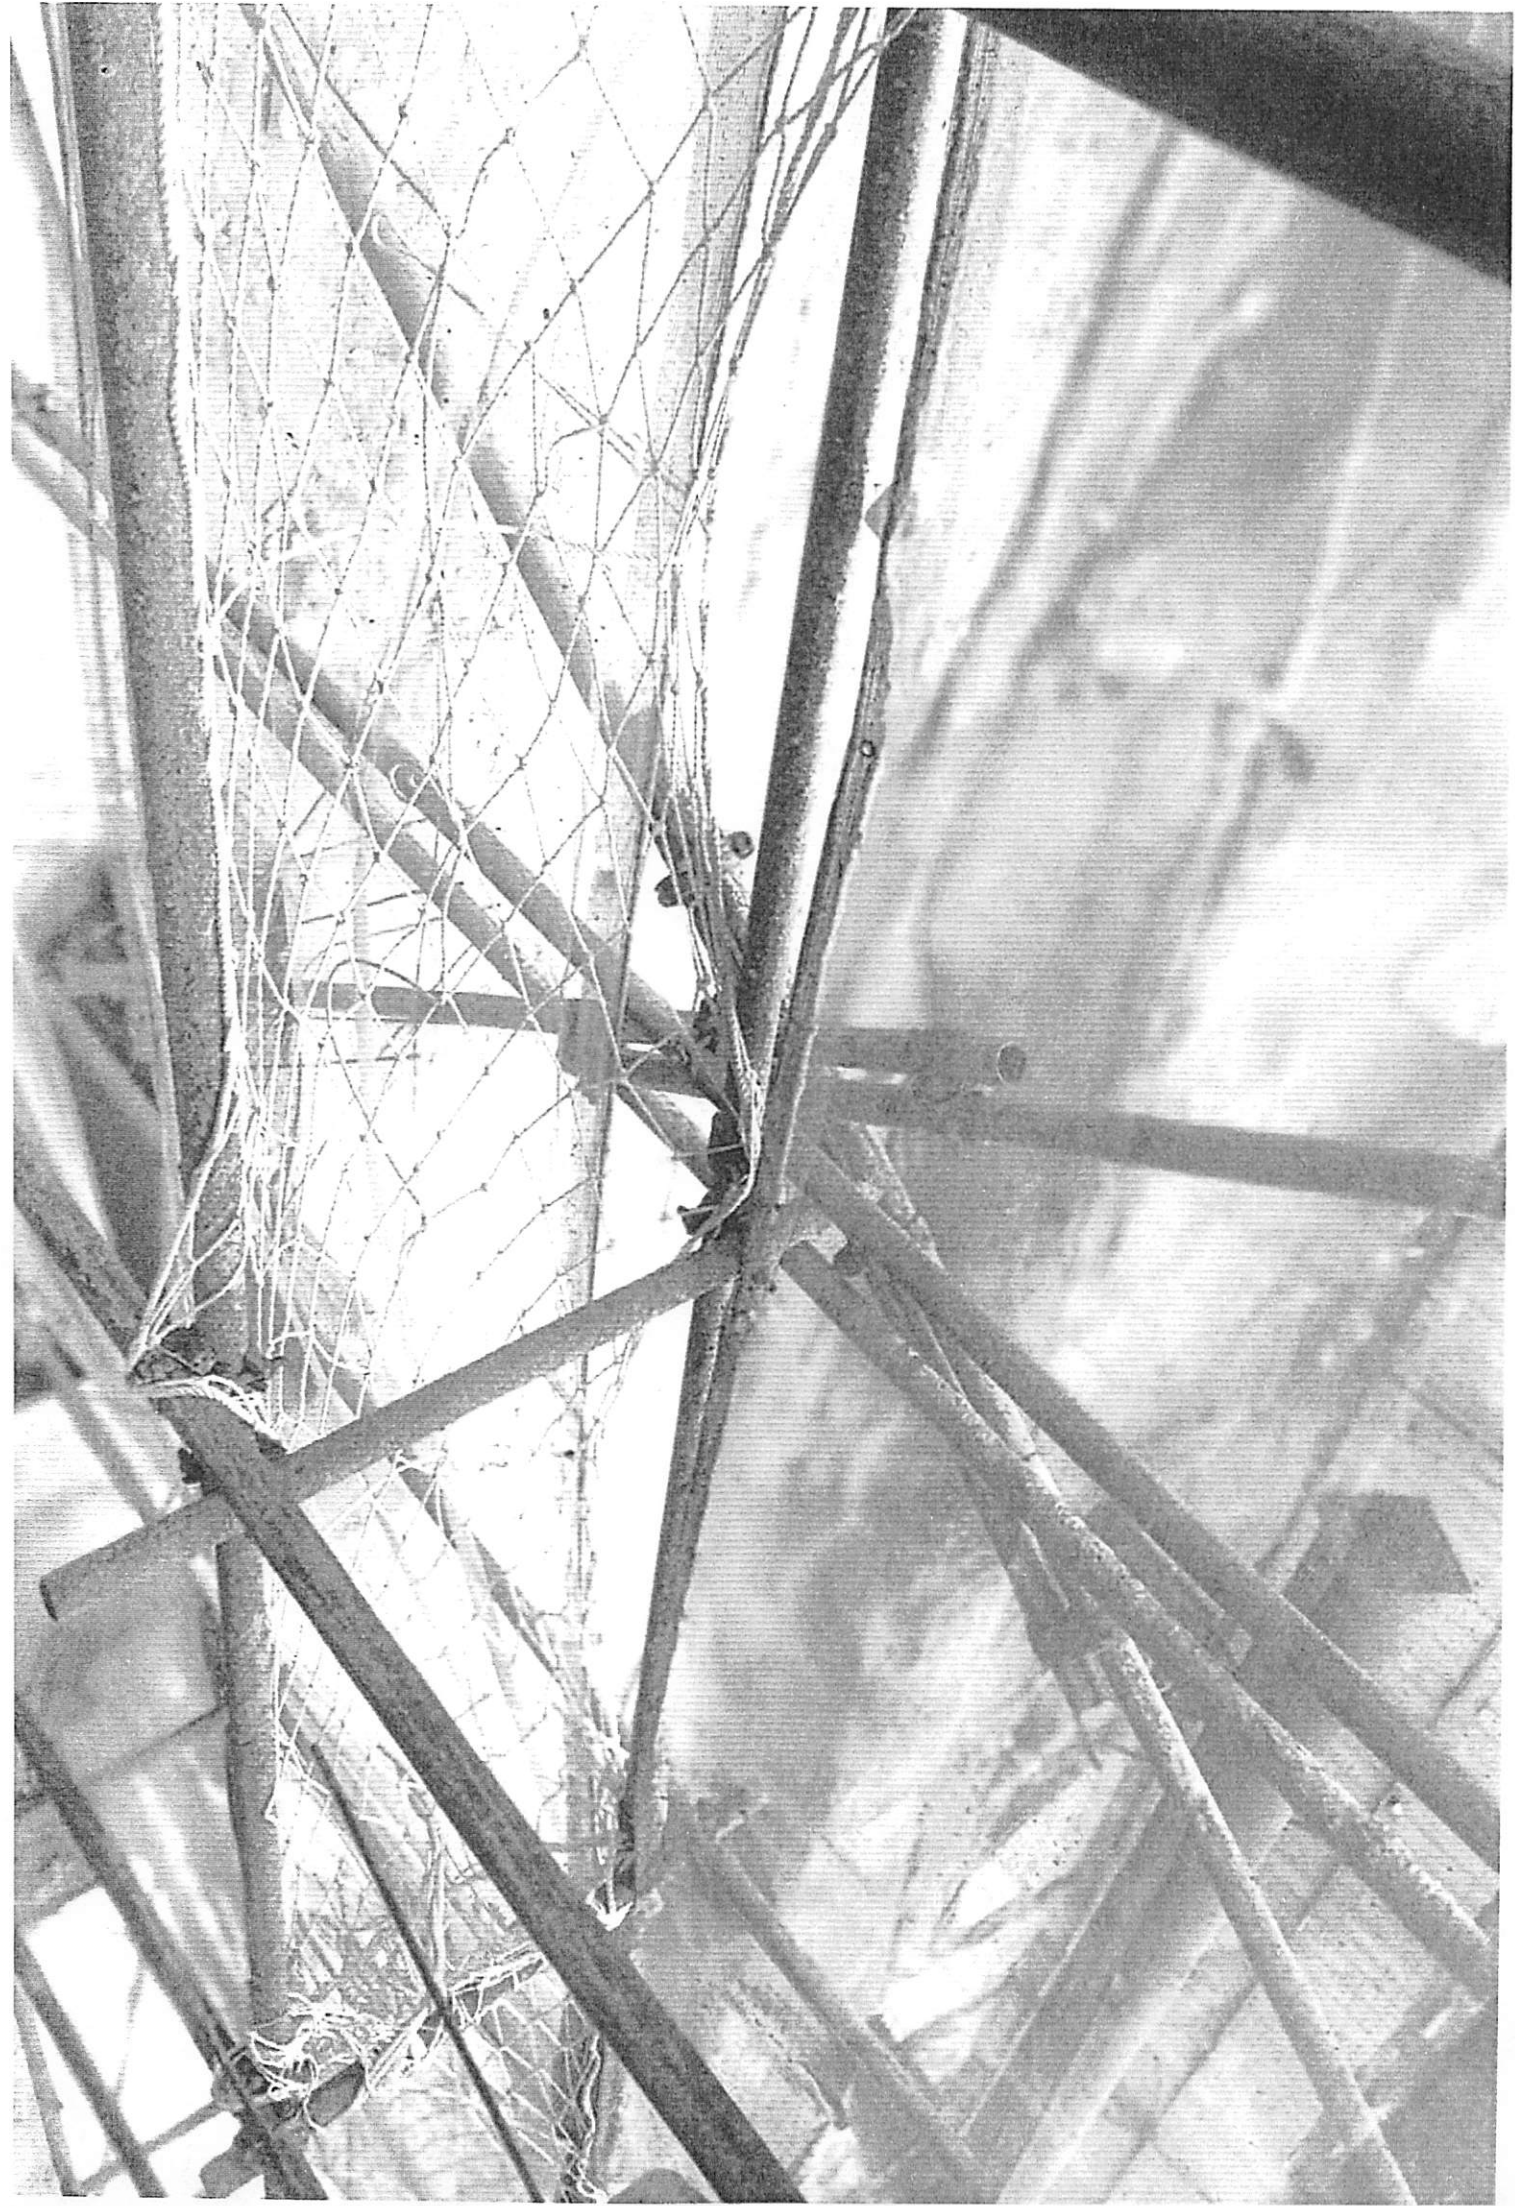
施工单位	迁安市安峻建筑工程有限公司	工程名称	清晖雅园项目一期一标段
通知书编号	迁建【安】限改字第（202023）号		
整改情况	<p>我方接到市安监站安全监督限期整改通知后，立即安排人员按整改要求完成相关工作。</p> <ol style="list-style-type: none"> <li>1. 脚手架顶前 2 层存在外立杆悬空情况，制定了整改方案上报，并已按上报方案搭设；</li> <li>2. 首层漏挂兜网部位已补挂齐全；</li> <li>3. 对检查中发现未系安全带情况已要求现场悬挂，并给予警告。对作业层脚手板漏空部位已铺满脚手板。</li> </ol> <p>项目经理： </p> <div style="text-align: right; margin-top: 20px;"> <p>施工单位： </p> <p>2020 年 5 月 17 日</p> </div>		
监理单位	<p>监理单位： </p> <p>2020 年 5 月 17 日</p>		
建设单位	<p>建设单位： </p> <p>2020 年 5 月 17 日</p>

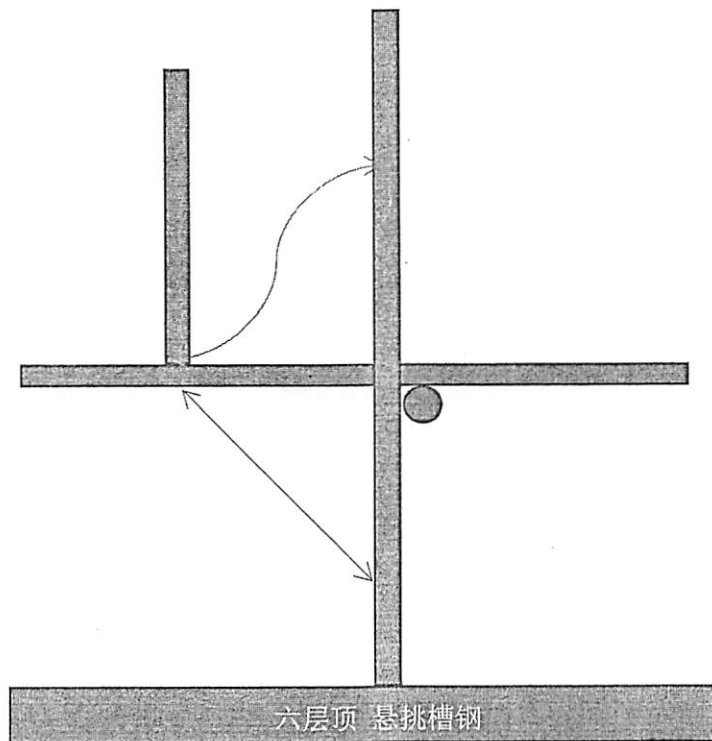
1 情况说明：目前清晖雅园一期一标段主体已经全部封顶，脚手架体全部到达主体结构顶部。图纸设计外檐尺寸较大，造成外檐部分脚手架外挑，目前现场利用外伸水平杆作为悬挑杆件，外立杆有悬空现象，此部位架体只用于维护架体，不参与主体承重，特制订如下整改方案。

2 整改方案：1:如图所示，在双箭头细线部位用脚手管做斜支撑，间距随立杆间距。

2: 双曲线所示部位为钢丝绳与主体拉结。
